Provincia di Verona - Trevenzuolo - S.P. 24

**Situazione esistente**  
Strada Provinciale 24  
a traffico medio/pesante.

**AUTOTENE ASFALTICO ANTIPUMPING HE/TVP**

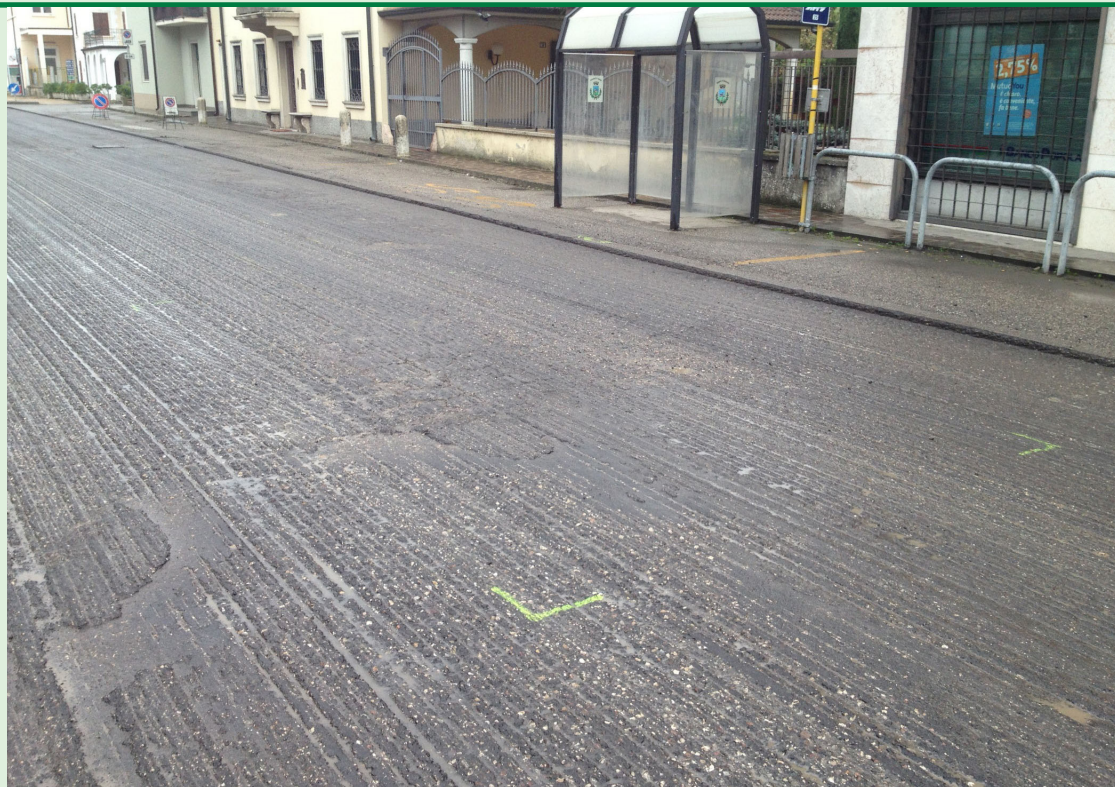
In alcuni tratti è stata  
eseguita risagomatura di  
1 cm e strato di usura di  
4 cm

Fresatura  
completa  
per 5 cm

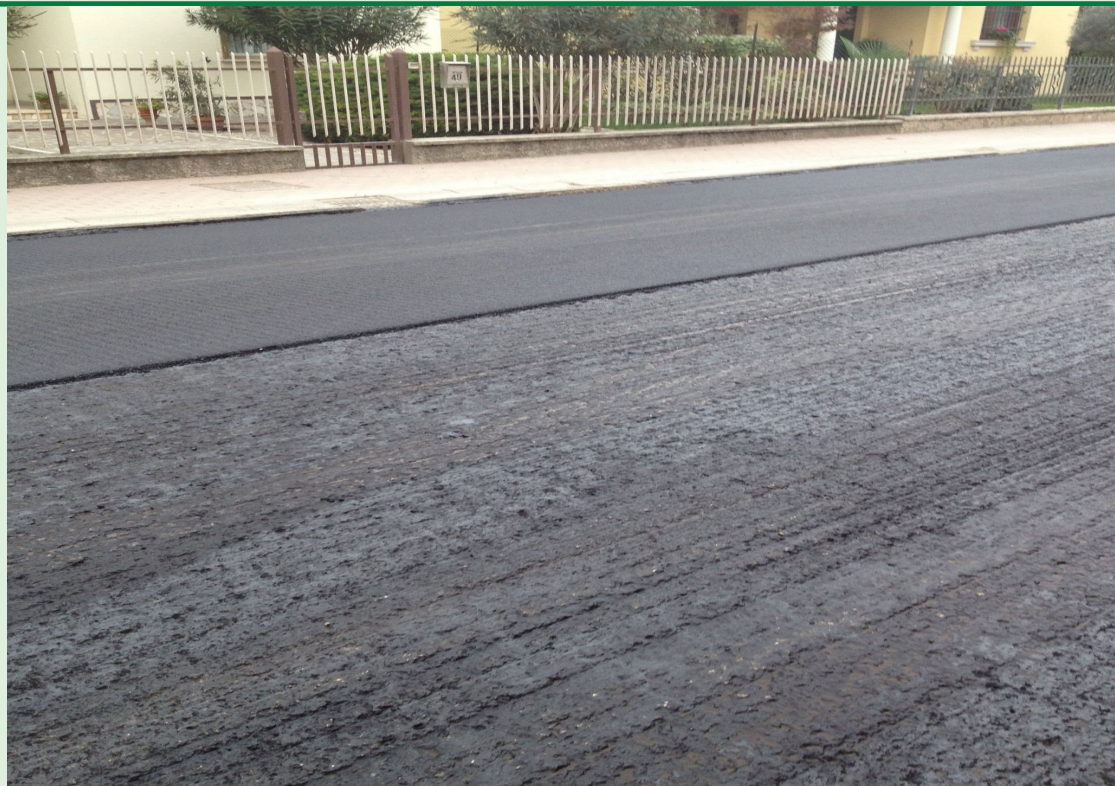
Mano di  
attacco e  
risagomatura  
per 1 cm

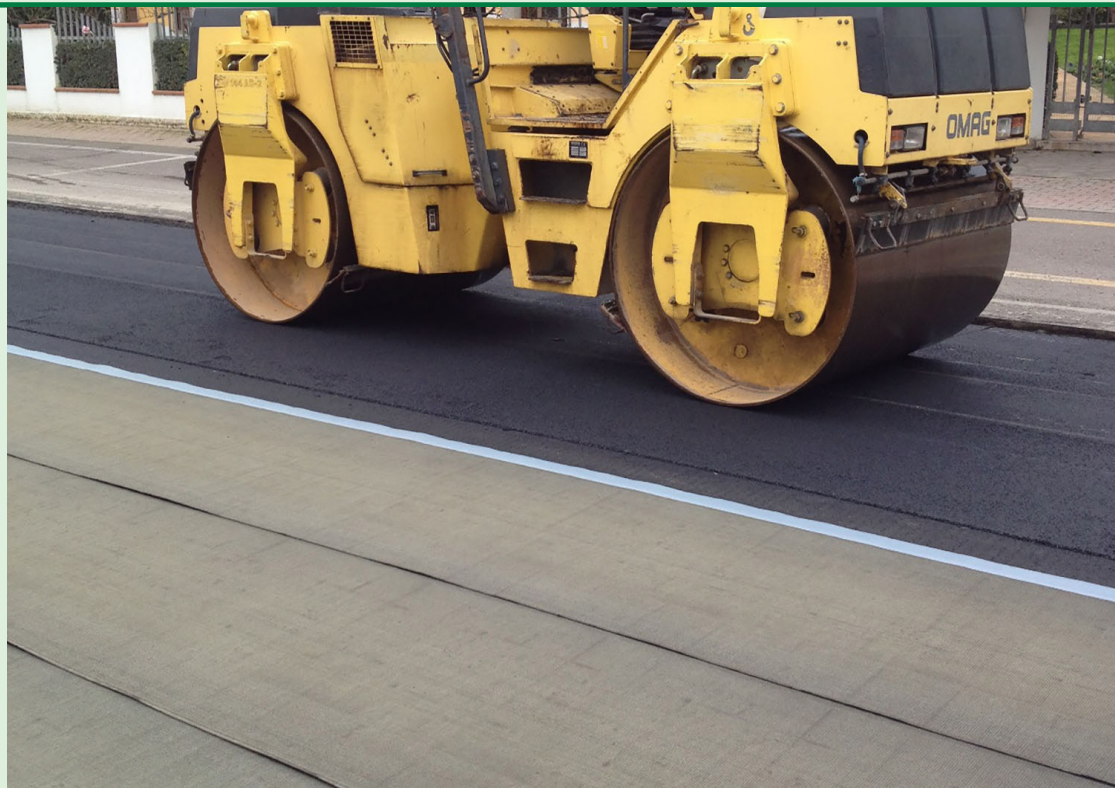
Costipamento  
della  
risagomatura

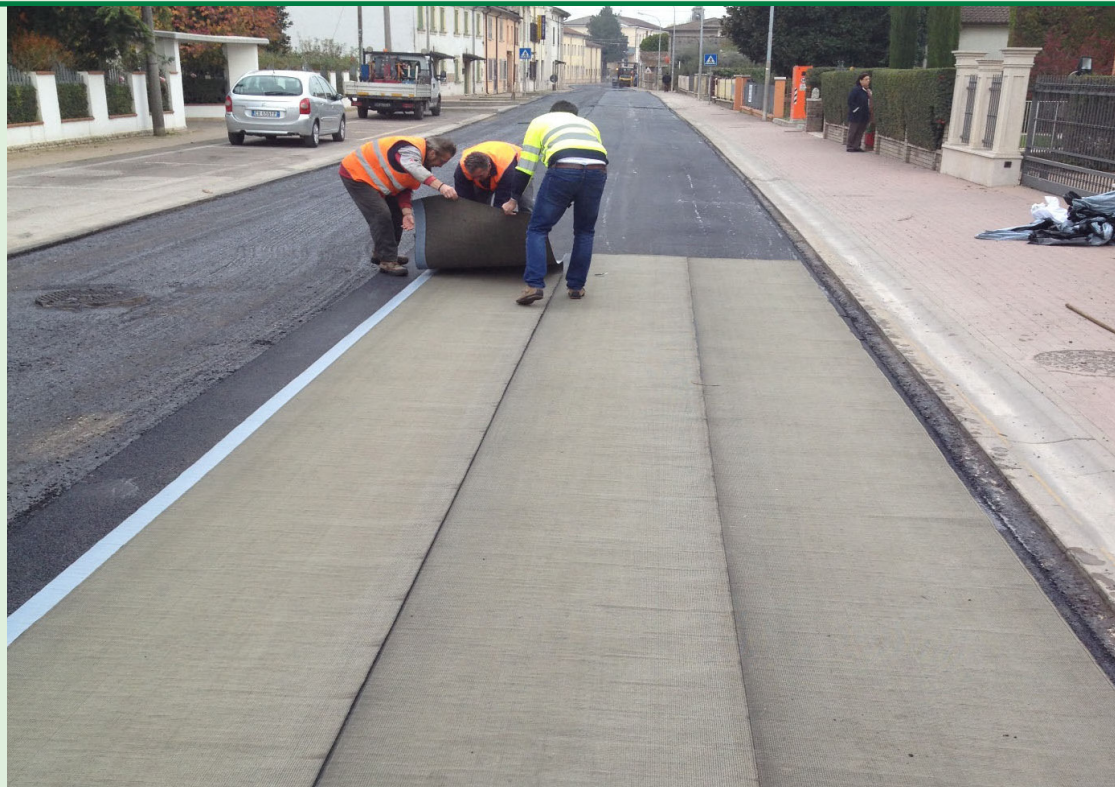
Posa di  
ANTIPUMPING  
sulla  
risagomatura

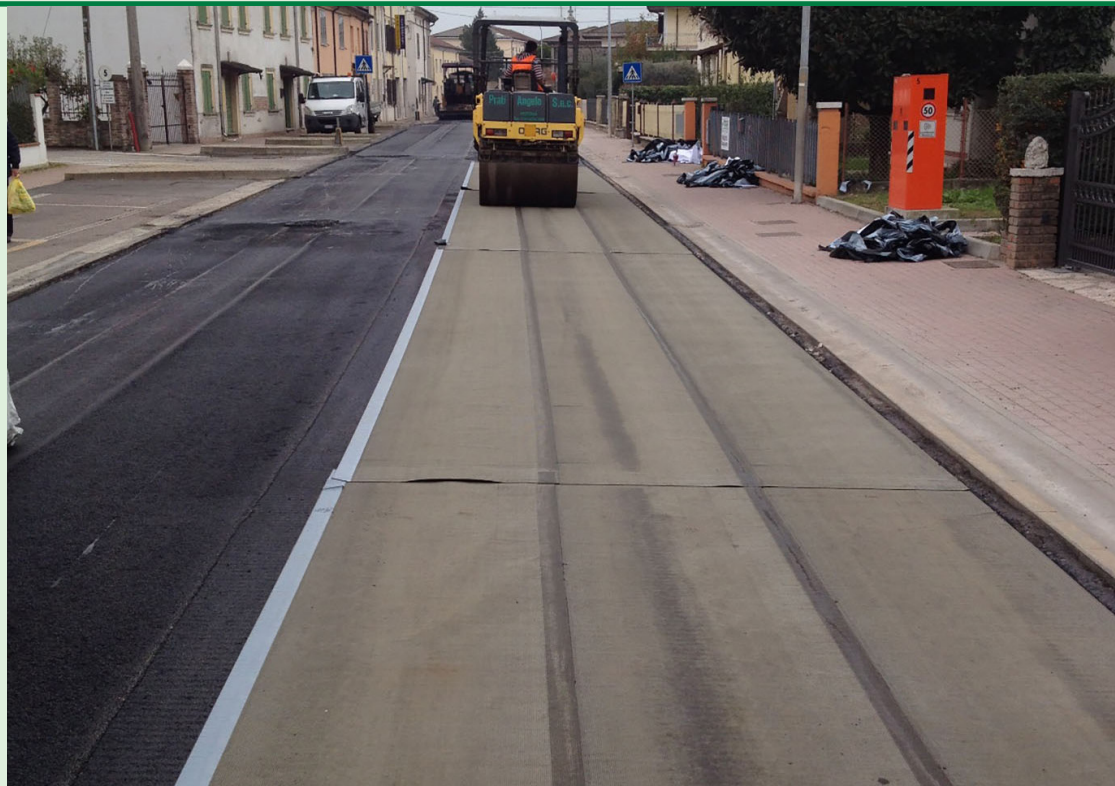
Rullatura di  
ANTIPUMPING

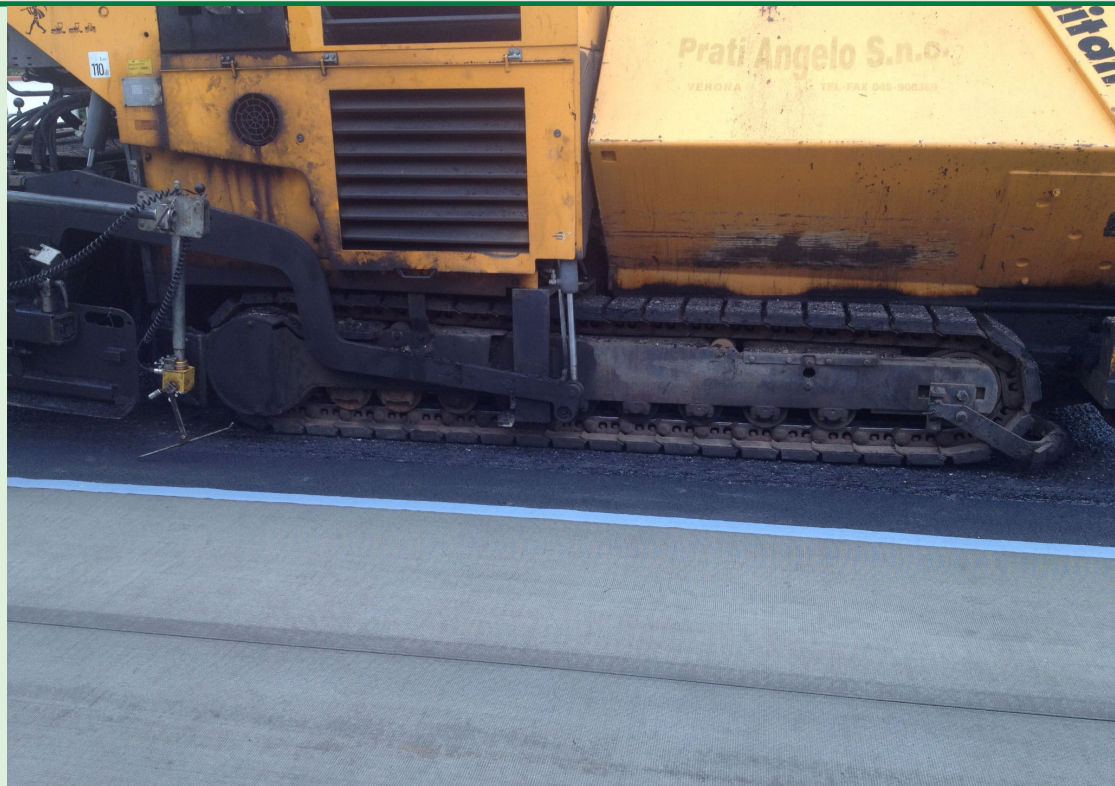
Dopo la rullatura  
ANTIPUMIPNG è stato  
trafficato da finitrice  
cingolata senza subire  
alcun danno  
né spostamenti

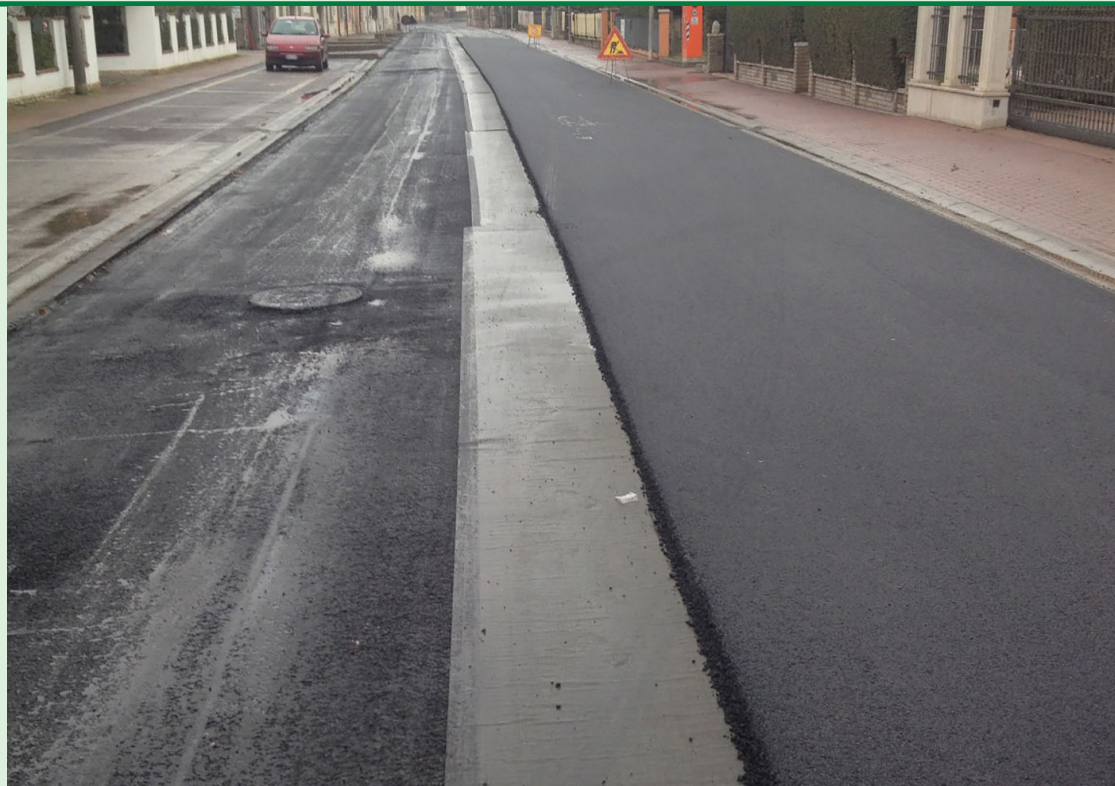
Stesura dello  
strato di usura  
per 4 cm

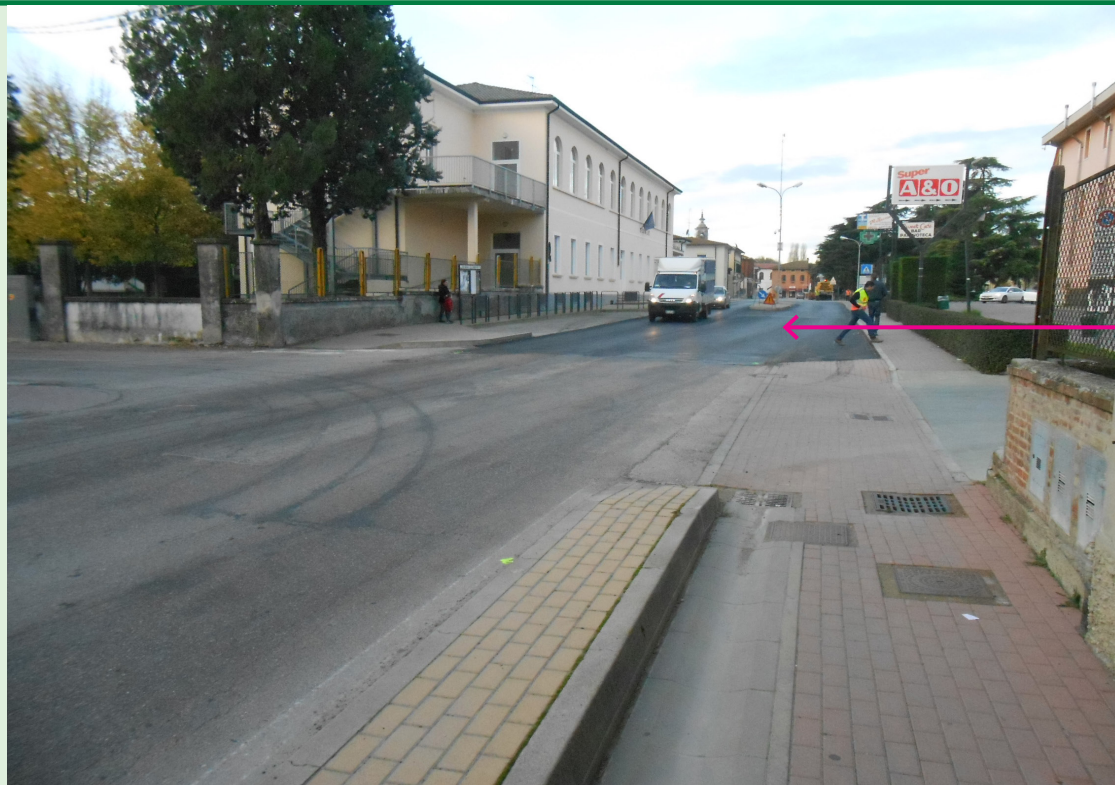
## CONFRONTO INTERESSANTE novembre 2013

Nella foto si evidenzia  
che il tratto di fronte  
alle scuole era stato  
rifatto da poco nel  
novembre 2013,  
ma senza ANTIPUMPING

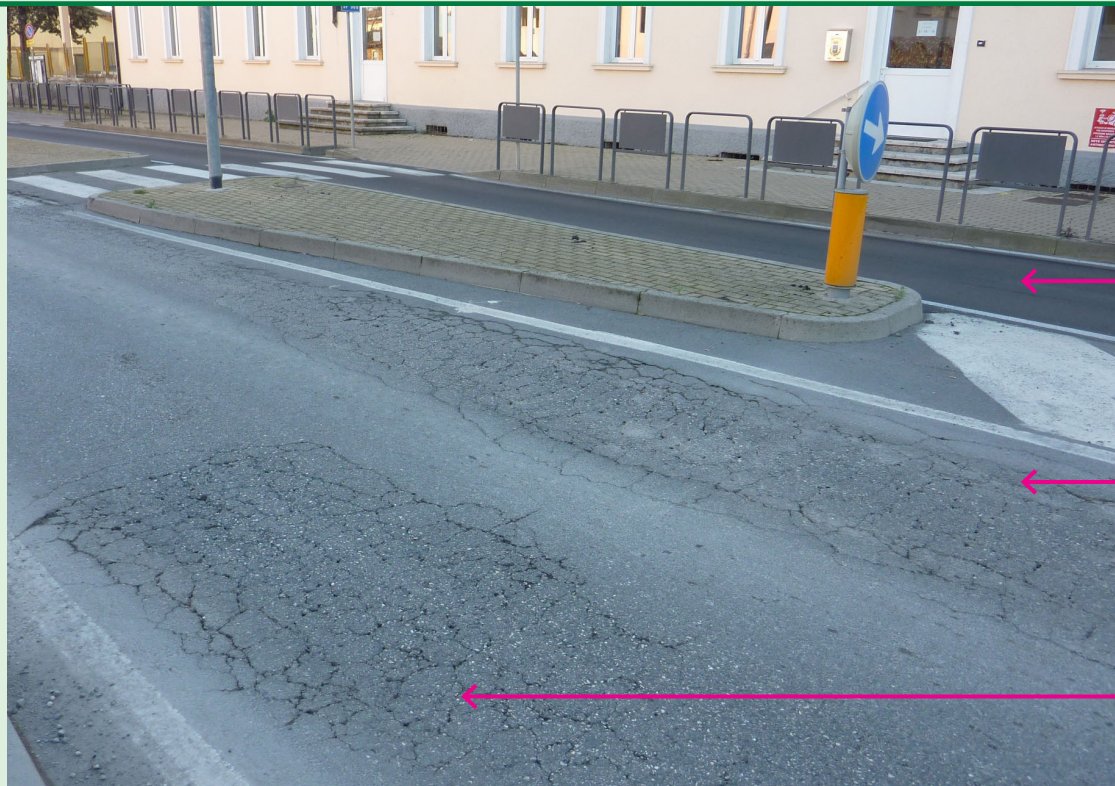
Sopralluogo  
novembre 2015

### Senza ANTIPUMPING

Nella corsia di sinistra,  
è stato necessario  
ripristinare già una volta  
l'asfalto

Nella corsia di destra,  
dopo 2 anni  
è distrutto
